LA RENOVATION ENERGETIQUE ET PERFORMANTE DE L'HABITAT

Atelier 2 - Prévenir les risques liés à la « massification »

***Respecter les spécificités du patrimoine
et du bâti ancien***

Julien BURGHOLZER, responsable du groupe Bâtiment du Cerema Est

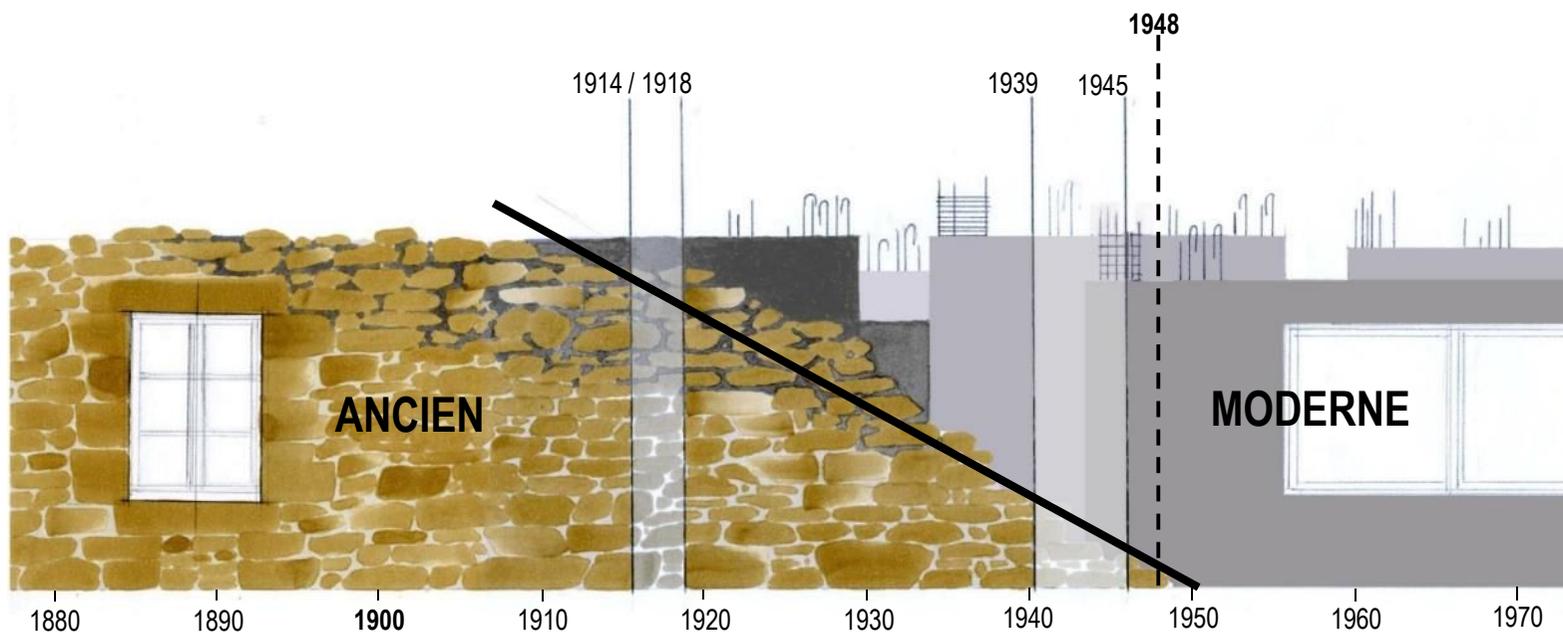
2 types constructifs aux caractéristiques et aux comportements très différents

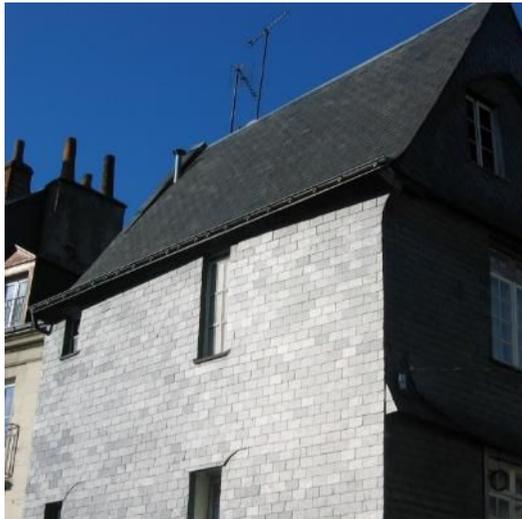
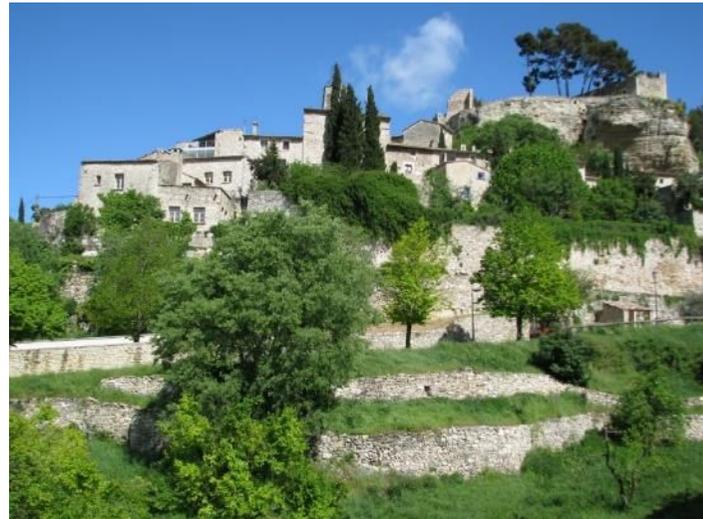
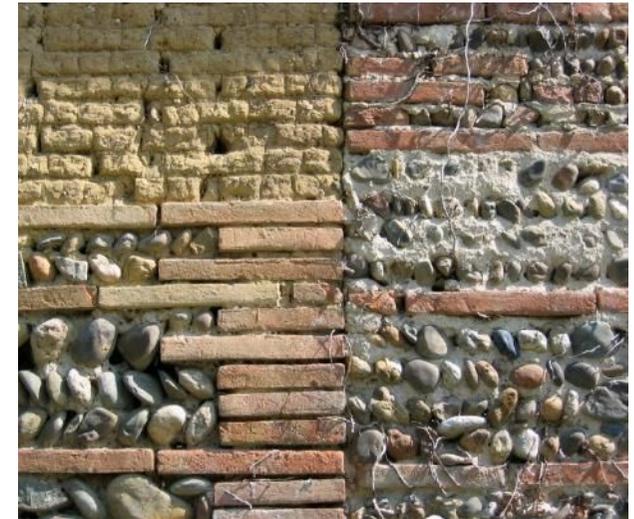
Une architecture « bioclimatique », aux matériaux peu transformés

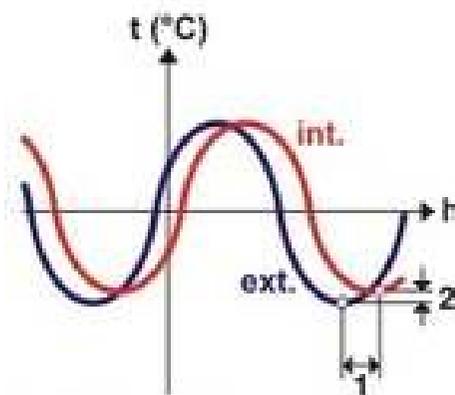
1: déphasage
2: amortissement

Faible inertie thermique

<i>Matériaux constituant les murs (épaisseur)</i>	<i>Déphasage: valeur moyenne</i>
granit (50 cm)	7 h
pan de bois et torchis (20 cm)	7 h
grès (50 cm)	8 h
brique (35 cm)	11 h
calcaire (40 cm)	13 h

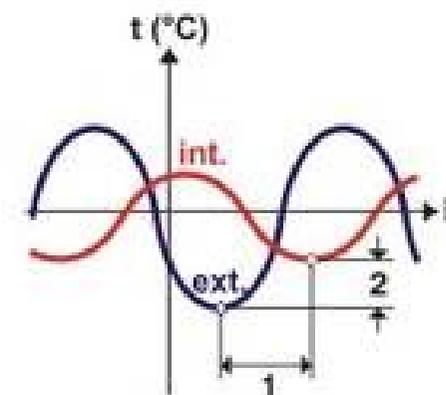
Forte inertie thermique

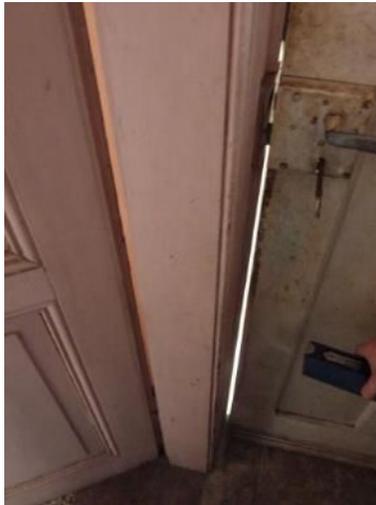
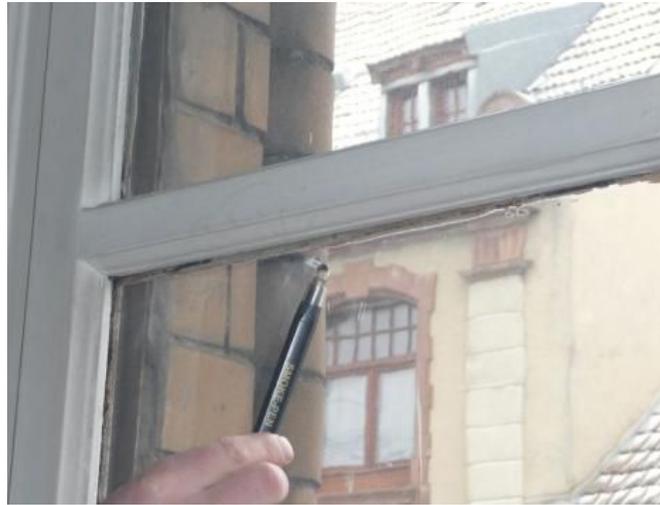
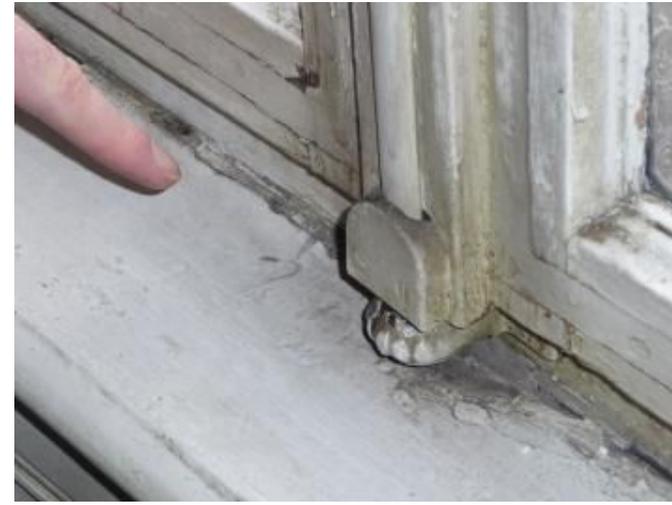
! Des déperditions importantes par infiltrations d'air

Une perméabilité à l'air très forte ($Q_4 = 2,5 \text{ m}^3/\text{h.m}^2$ en moyenne sur le panel du projet BATAN)

- ✓ Qui a une influence importante sur les besoins de chauffage ...
- ✓ ... Mais aussi vecteur de la ventilation hygiénique du bâtiment

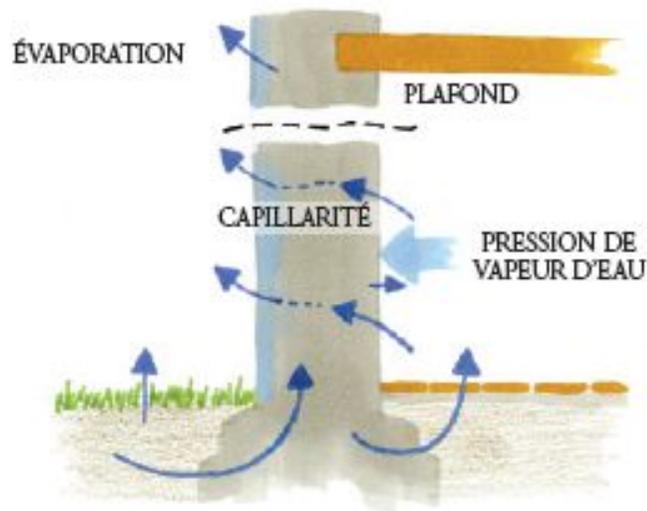
FONCTIONNEMENT HYGROMÉTRIQUE D'UN MUR TRADITIONNEL NON ISOLÉ

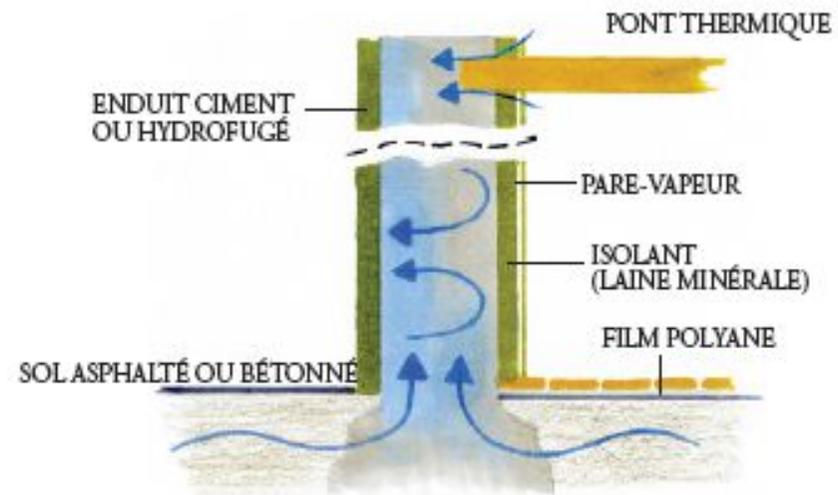
FONCTIONNEMENT HYGROMÉTRIQUE D'UN MUR TRADITIONNEL, ISOLÉ CONVENTIONNELLEMENT, EN HIVER: L'EAU S'ACCUMULE DANS LE MUR

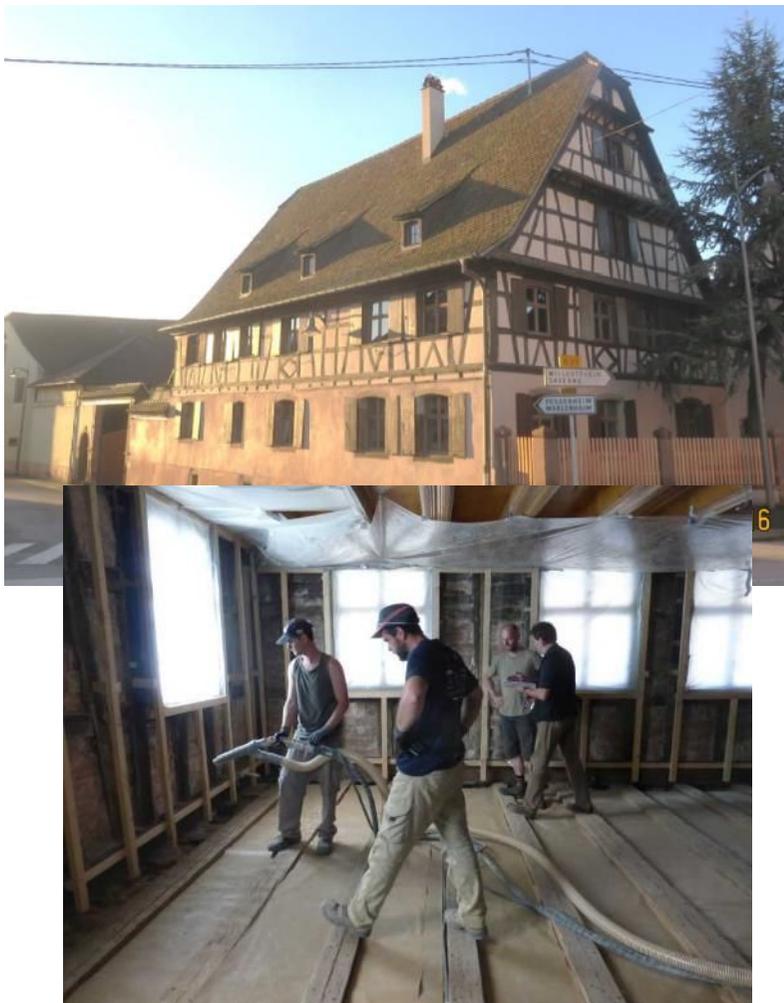
Illustration : une maison en pan de bois rénovée BBC

Performance énergétique avant et après travaux

Avant travaux : 352 kWhEP/m²/an

Après travaux : 94 kWhEP/m²/an

Principe des travaux effectués :

- Diagnostic initial global (repérage des désordres, des éléments architecturaux remarquables, des principales déperditions thermiques)
- Restauration des éléments dégradés (enduits, ...)
- Traitement complet de l'enveloppe thermique (Toiture, Béton de chanvre de 12 à 18 cm pour l'isolation des murs, menuiseries bois à isolation renforcée, Q4 obtenu de 1,2 m³/h/m²)
- Installation d'une chaudière bois (CH+ECS) et d'une VMC DF
